## 5 Photogalerie Austragshaus:

## 6. Wichtige Restaurierungsarbeiten

# Der Morlokhof

Bauernhofmuseum mit Gastronomie aus der guten alten Zeit

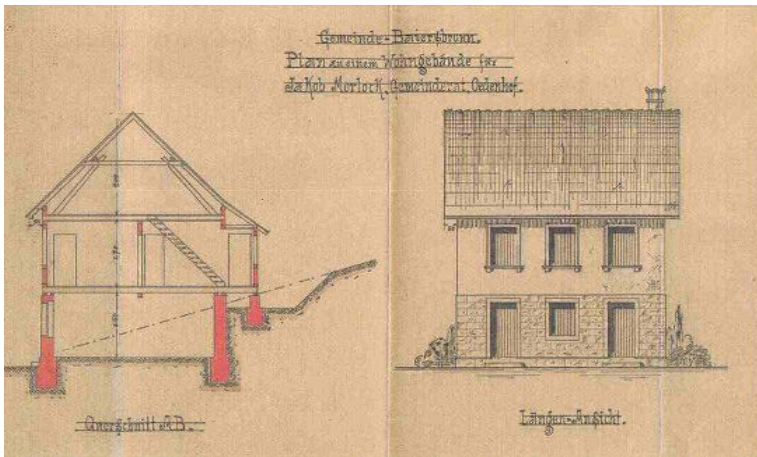
Plan des Austragshauses aus dem Jahr 1897

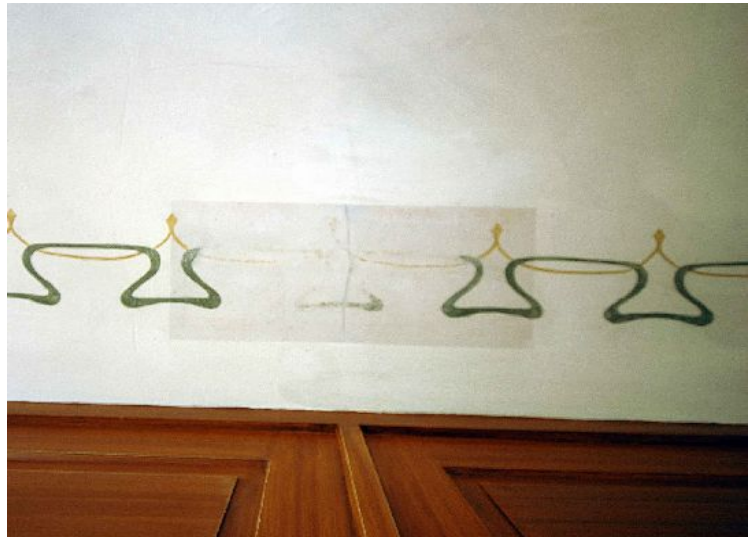
Reste der Deckenborte und ihre Wiederherstellung

Das Austragshaus wurde im Jahr 2006 renoviert. Renovierung ist hierbei das richtige Wort. Das Haus befindet sich weitestgehend in dem bauzeitlichen Zustand von 1897. Einzig die Anstriche und die Tapeten und die Elektroinstallation waren aus neuerer Zeit. So mußten nur die bauzeitlichen Anstriche, von denen teilweise noch Befunde unter den Tapeten zutage traten, wieder hergestellt werden. Ein Großteil der Leimfarben war jedoch abgewaschen, sodaß im Flur und im Schlafzimmer die Wandanstriche der Zeit nachempfunden wurden.

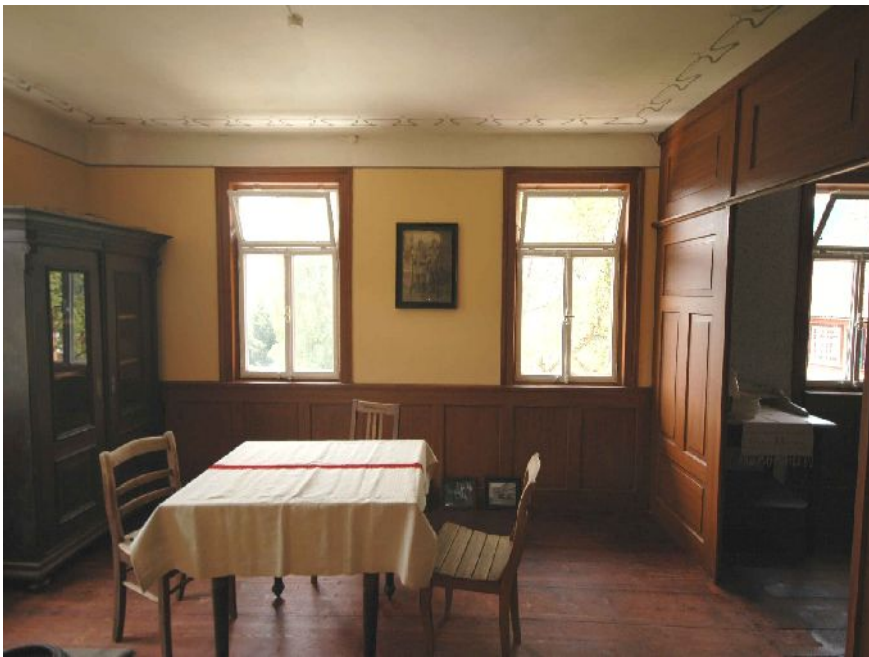
Das Wohnzimmer wurde gestrichen nach Befunden, eingerichtet mit Möbeln und Bildern aus dem Haus. Die Fußböden wurden nur gereinigt, und neu geölt und gewachst.

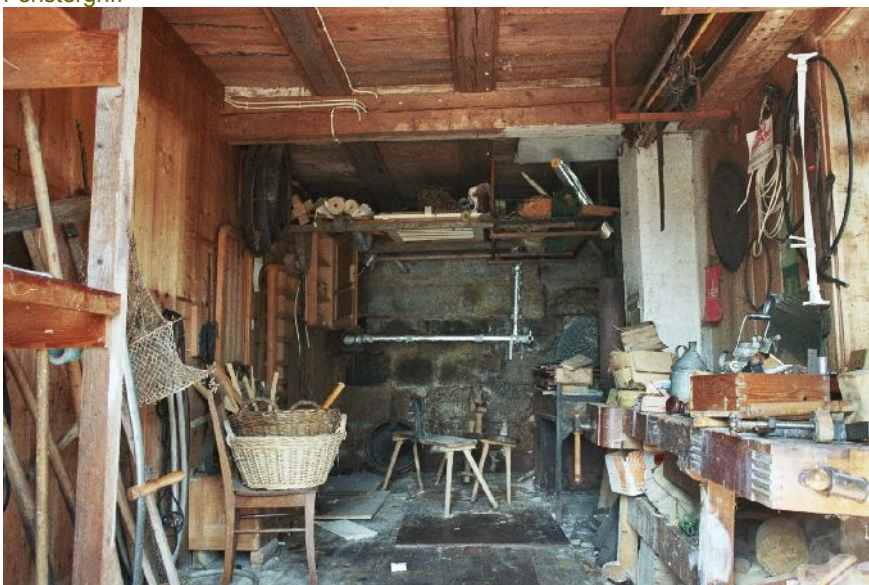
Die Schreinerwerkstatt im Untergeschoss wurde ebenfalls nur gereinigt, die Spreu vom Weizen getrennt, und nun sieht die Werkstatt aus, als hätte Fritz Morlok, der Schreinermeister und Sohn des letzten Wunderheilers Friedrich nur eine kurze Pause gemacht. Die Werkzeuge, der Leimofen, die Werkbank, alles war vorhanden. Unter dem kaputten Holzboden kam ein schöner Boden mit Sandsteinplatten zum Vorschein. Hier in der Werkstatt fand sich so Manches, was bei dem einen oder anderen Möbel gefehlt hatte.

Schreinerwerkstatt von Fritz Morlok – wie sie vorgefunden wurde

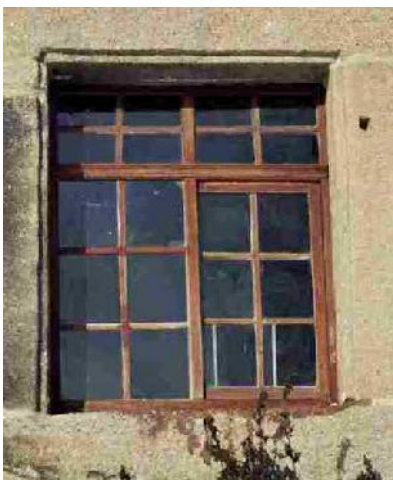
Das Backhausfenster

vermutlich mit zweitverwendeten Stubenfenstern verschlossen – (das Laibungsmaß entspricht den Stubenfenstern) daher wurden hier zwei Schiebefenster nach dem Muster des Backhausfensters nachgebaut und erhielten innen ein Doppelfenster, denn Stallfenster hatten nie Winterfenster.

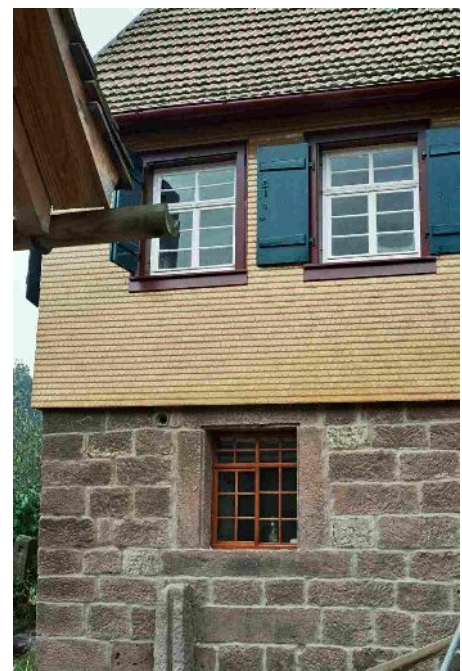
Das Wohngeschoss erkennt man an den Vorfenstern, und den Stall an einem alten Fenster in Zweitverwendung, ohne äußeres Vorfenster.

Die Fenster aus unterschiedlichen Epochen waren bis auf im Stall vollständig in allen Gebäuden vorhanden, und wurden restauriert. Bemerkenswert war an der Restaurierung der Fenster die Art der wärmetechnischen Verbesserung, die sich von Stockwerk zu Stockwerk unterscheidet. Jedes Stockwerk hatte in einem Bauernhaus eine eigene Funktion. Diese Funktion sollte an den Fenstern ablesbar sein. Der Stall hatte ursprünglich nur Luken. Dies ist dokumentiert durch das vermutlich älteste Fenster in der Westwand, wo eine kleine Luke nur mittels einer Sonderisolierglasscheibe geschlossen wurde. Die anderen Stallfenster, vor allem die grossen Öffnungen, waren

Den Wohnteil erkennt man an den Winterfenstern, deren Vorhandensein durch Häckchen dokumentiert war. Das Dachgeschoss war ein Speichergeschoss, hier liegt das aufgedoppelte Fenster wieder innen.

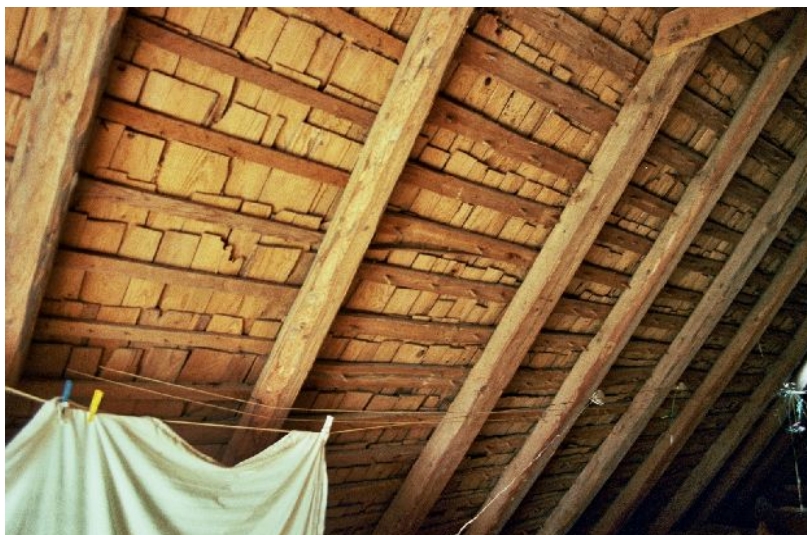
Der neueste Teil des Holzschindeldaches aus dem Jahr 1903

Des weiteren gibt es das seltene Holzschindeldach unter den Ziegeln, das bezeugt, daß dies die herkömmliche Dachdeckung in Baiersbronn war – zumindest bis zum Dorfbrand von 1791. Ganz ungewöhnlich ist jedoch, daß im Genehmigungsplan von 1903 für den westlichen Anbau die Dachdeckung mit „Landerern“ bezeichnet wird, also mit hölzernen Dachschindeln. Bis nach 1903 war der Morlokhof also definitiv mit Holzschindeln gedeckt. In einer dritten Bauphase wird das Dach gedämmt, und das Dach aussen wieder mit Holzschindeln gedeckt werden. Die inneren alten Schindeln bleiben als Innenansicht erhalten. .

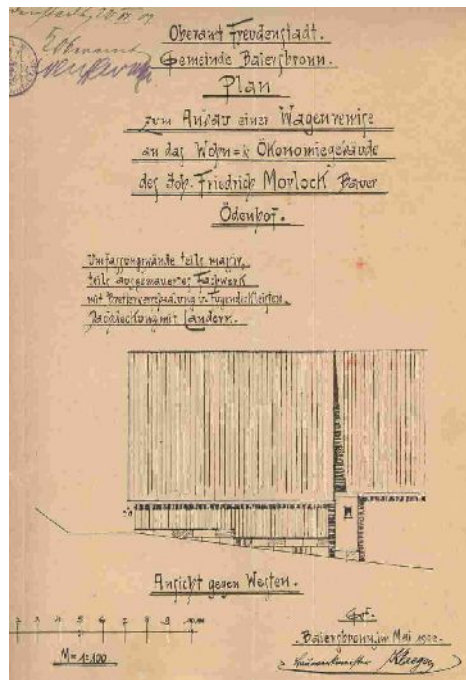
Der Plan von 1903

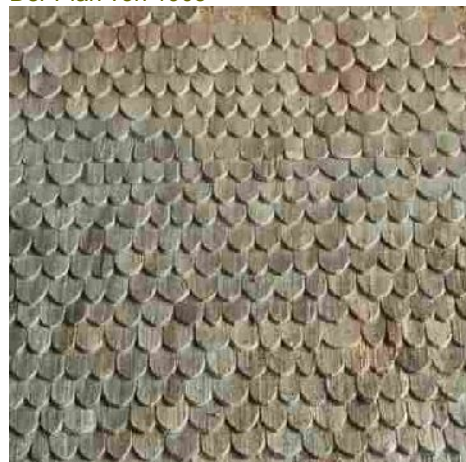
Stück des ältesten Schindelschirmes

Am Morlokhof haben wir es mit mehreren Arten von Schindeln zu tun – zum einen die Wandschindeln, die üblich und bekannt sind – aber man weiß nicht genau, wie lange es sie in dieser Form schon gibt. Ein Stück Wandschindelschirm an der Westwand, das seit 1903 nicht mehr bewittert wurde, wegen des damals erfolgten Anbaus, ist stark bewittert. Möglicherweise sind diese Schindeln bauzeitlich, dies sollte noch genauer untersucht werden. Wegen des Kucheneinbaus mußte dieses Stück Schindelschirm abgebaut werden, wurde jedoch aufbewahrt.

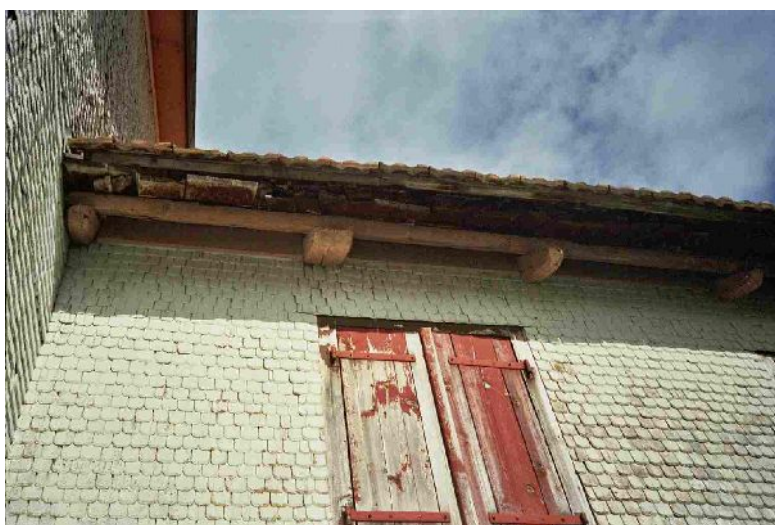
Ansicht der bauzeitlichen Traufe unter dem doppelt gedeckten Dach

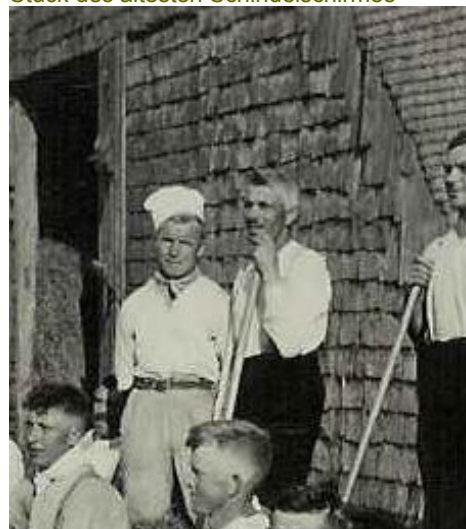
Photo aus den 30-er Jahren mit Brettschindeln an der Nordwand

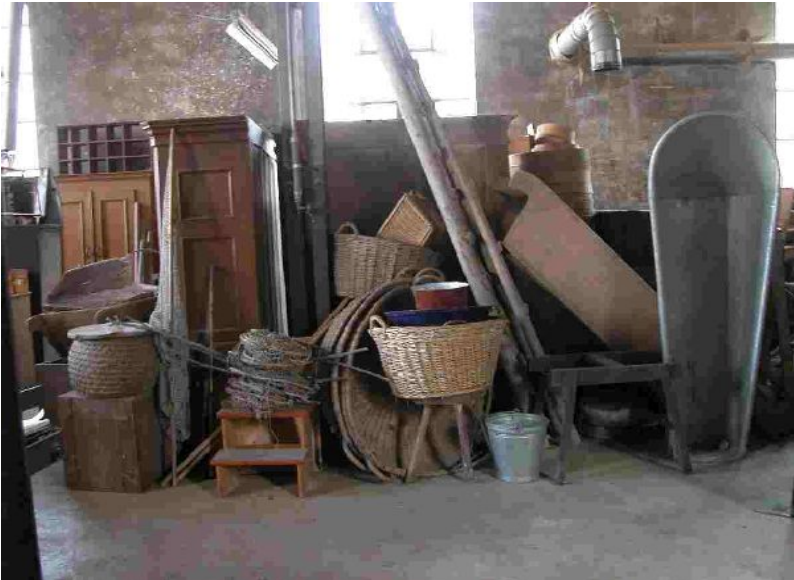
Die sortierte Einrichtung in der Spankorbfabrik:  
Bienenkörbe, Getreidesiebe, Badewanne, Fischreusen

Einige dieser Bilder zeigen die Fülle an Gegenständen, die sortiert und gesäubert in der Spankorbfabrik Meyer auf ihren Wiedereinzug in den Morlokhof warteten. Antiquitätenhändler Axel Janzen aus Spielberg hat sich um diese Dinge verdient gemacht. Egal, ob es sich um eine Mausefalle mit Holzgewichten handelte, oder um die Ledertaschen, um die hölzerne Putzmühle, oder um die Futterschneidmaschine und die Ochsgeschirre, um die Gedenkbilder für verstorbene Familienmitglieder. Alles wurde sorgsam gesäubert, repariert, die Funktion erkundet, und dann gemeinsam mit der Architektin und älteren Handwerkern und anderen Einheimischen wieder so platziert, wie es wahrscheinlich ist.

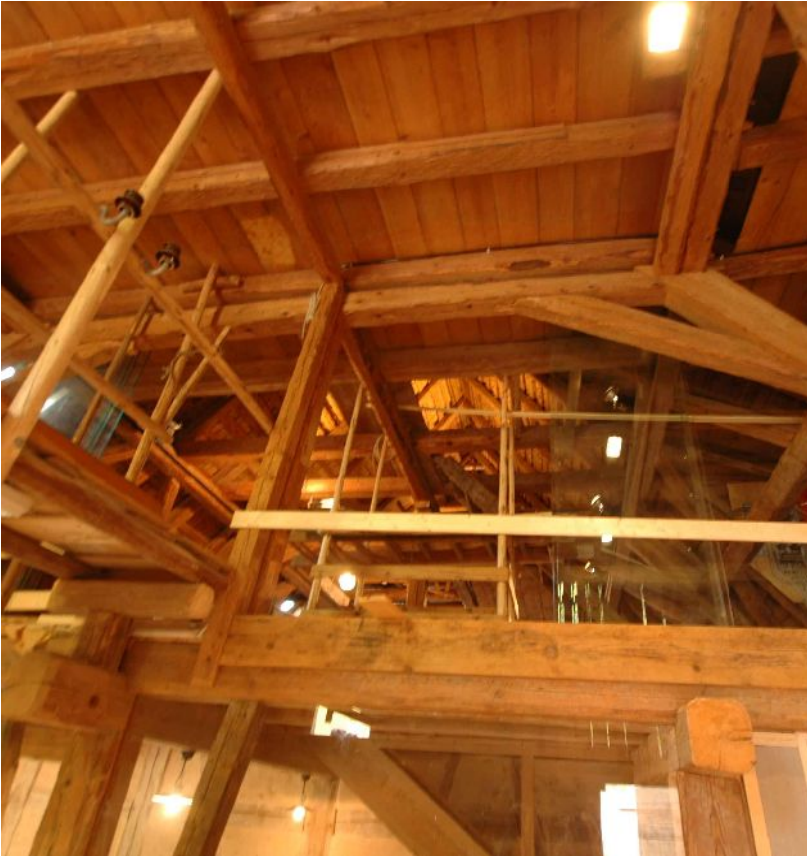
Blick vom Heuboden zum Dachstuhl – Die Glasschiebetüren sind schon eingebaut – die Glasgeländer fehlen noch. Links oben im Bild der alte Steg, der vom hinteren Giebel über den Heuboden führt, und der belassen, gereinigt und statisch gesichert wurde.

In der Mitte des linken Bildes sind die alten Geländerstangen des „Durchloches“, zu sehen des alten Heu-Durchwurfloches, das mit einem horizontalen Fenster versehen und an die Brandmeldeanlage angeschlossen wurde. Das alte Loch dient jetzt als Rauchklappe für das Treppenhaus

Die neuen Einbauten im Bereich der Tenne, des Heubodens und des Dachstuhls, sowie auch die elektronisch gesteuerte Türe zur gewerblichen Küche sind aus Glas. Das Glas wird, wenn nötig, gehalten von gekältem Eichenholz. Handläufe und Griffe sind aus schwarzen Eisenstangen.

Das Glas ist wenig auffällig und erlaubt es, die aus thermischen und brandschutzgründen nötigen Raumtrennungen herzustellen, ohne daß der offene Raumzusammenhang beeinträchtigt wird.

Dem Glaser ist es gelungen, die Exaktheit des Glases mit der Ungenauigkeit des alten Dachstuhls und der Wände handwerklich sehr gut zu verbinden.

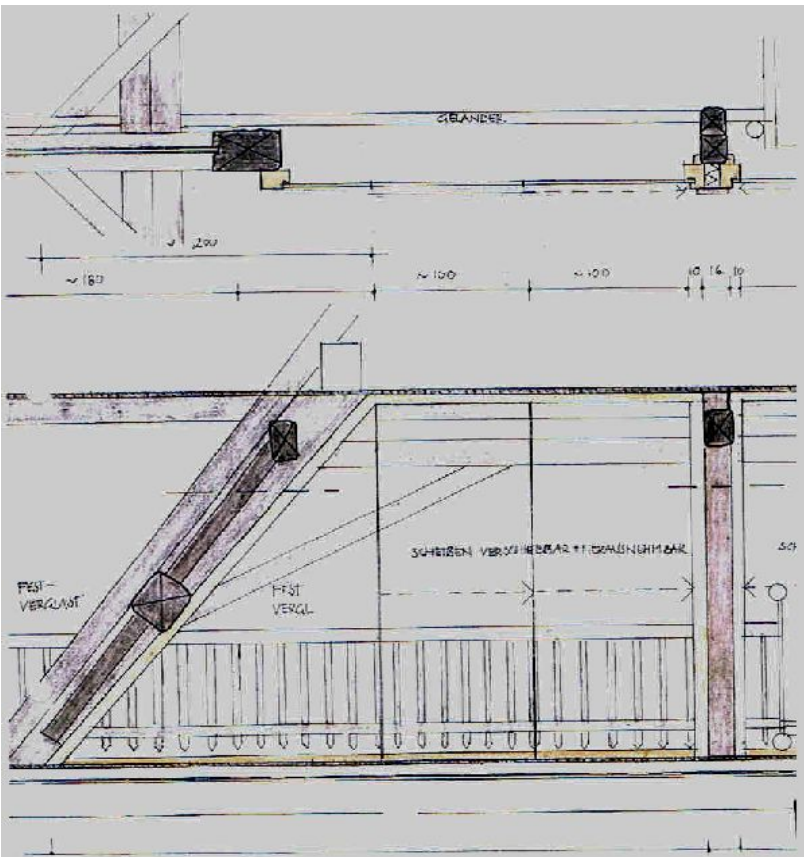
Detailzeichnung für die gläsernen Schiebetüren

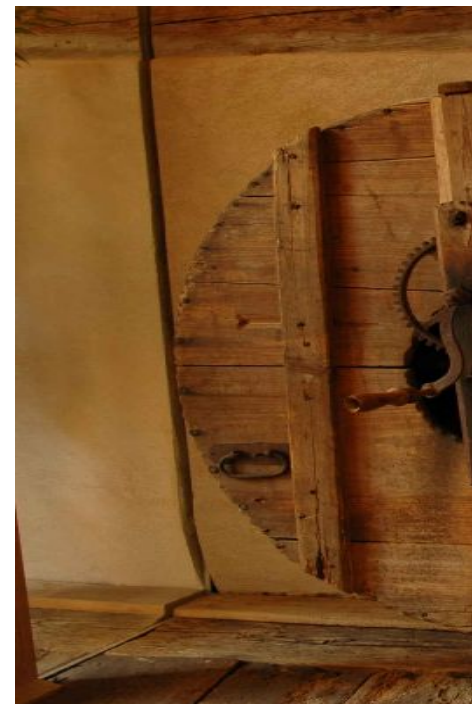
Thermische Trennung in der Tenne – Isolierglas ohne Rahmen an die schiefen Wände und Fußböden angepasst
