## 4 Photogalerie Haupthaus

### 4.1 Ostseite

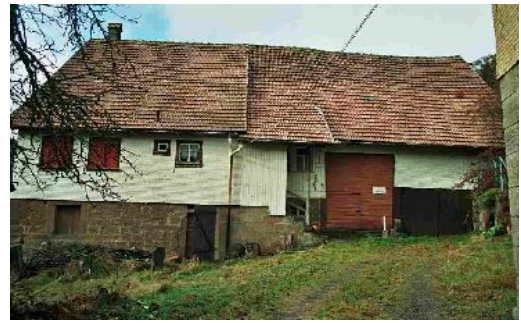
Vor der Restaurierung

Fenster und Türen restauriert – Einbau von neuen Winterfenstern, die jedoch ehemals vorhanden gewesen waren. Wiederherstellung der ursprünglichen Eingangssituation mit der Eingangsveranda – Rekonstruktion des Wendebohlentores, das nach Befund ursprüngliche Tennentor.

Die vorhandenen Holzschindeln des Schindelschirmes waren nur weiß – der Befund für das Ocker fand sich auf den Brettern des Nordgiebels.

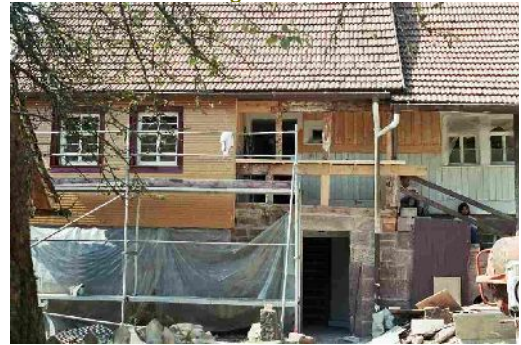
Die Eingangsveranda wird wieder sichtbar .Die alten Balken der Veranda bleiben erhalten

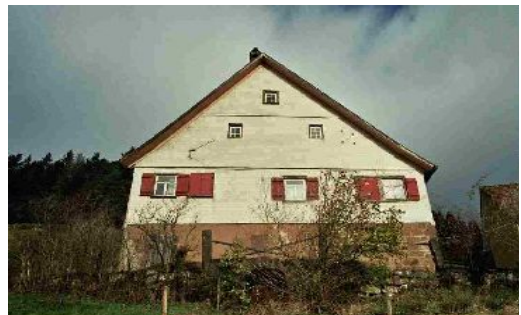
Vor der Restaurierung

Stolz blickt der Giebel in das Tal – der Sandsteinsockel wurde freigelegt und neu verfugt, und der Eingang in den Gewölbekeller freigeschnitten

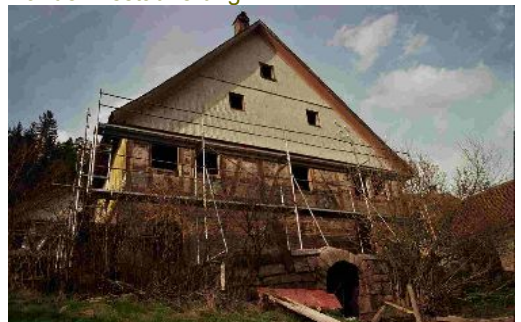
Fachwerk ist sichtbar

Das Bild rechts zeigt die Freilegung des Eckpfostens, dieser wurde von Bauforscher Burkhard Lohrum untersucht, ob er jemals bewittert war – das Ergebnis lautete, daß das Fachwerk immer verkleidet gewesen ist.

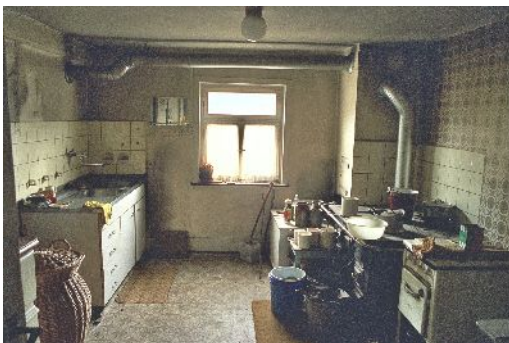
Vorgefundener Zustand

Die Decke ist bis auf die letzten beiden Deckenbalken bauzeitlich, der grüne Anstrich ist nach Befund der älteste Anstrich auf derTäfelung. Der Ofen steht dort, wo einst ein Ofen stand. - Das „Ofengestänge“ ist in den alten Löchern in der Decke befestigt.

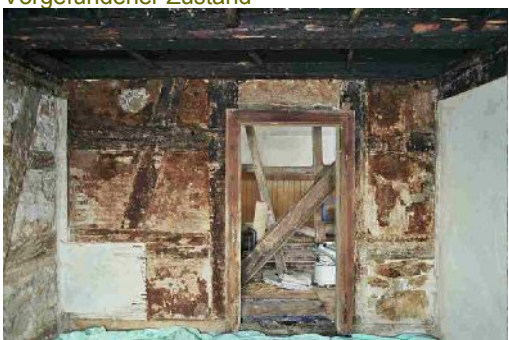
Hinter der „modernisierten“ tapezierten Küche verbarg sich eine „schwarze Küche“, mit Lehmwickeldecke und rauchgeschwärzten bauzeitlichen Fachwerkwänden.

Während der Restaurierung

Da die Küche der Raum ist, der sich in den vergangenen 100 Jahren am meisten verändert hat, entschied man sich, die bauzeitliche Decke und die Wände wo noch vorhanden zu zeigen.

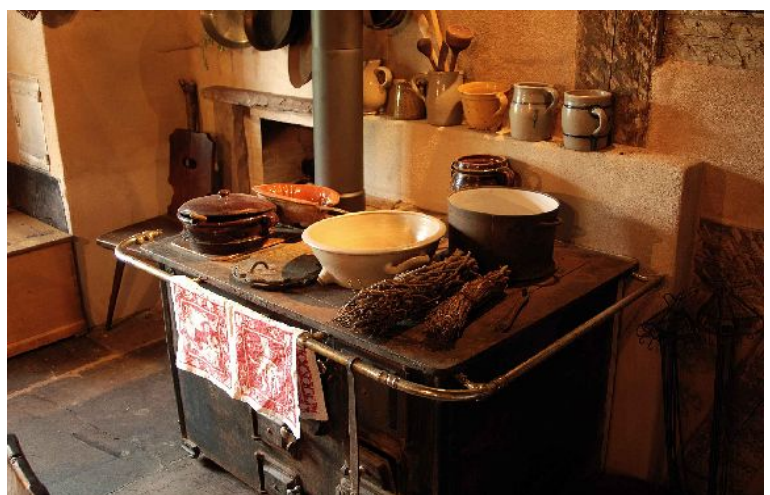
Der Herd stand in der Küche, alle Töpfe, Pfannen und irdene Gefäße stammen aus dem Haus – auch das irdene Kochgeschirr zum Einhängen in den Herd.

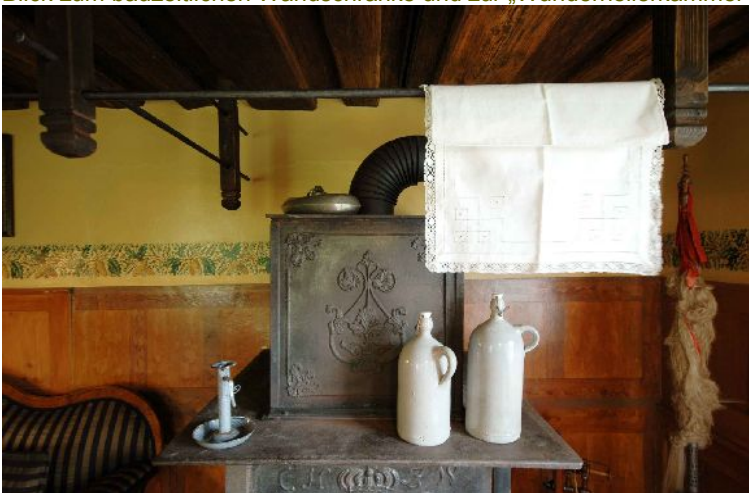
Wo einst ein Hinterladerofen stand, steht heute wieder der Ofen aus dem Jahr 1791, und wird von der Küche geheizt.

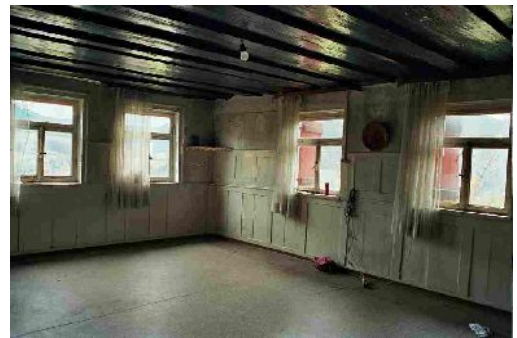
Die grosse Stube vor der Restaurierung

Dieser Raum war das Wartezimmer der Wunderheiler – auf der umlaufenden Bank saßen die Kunden. - heute sitzen hier wieder Gäste. Unter den Tapeten kam der alte Anstrich zum Vorschein. Der untere Teil des Täfers, die Decke, der Wandschrank wurden als bauzeitlich eingestuft – aus diesem Grund wurde die Täfelung nicht wieder gestrichen. Auch das zum Wandschrank gehörende bauzeitliche „Kopfkäste“ fand sich auf dem Dachboden.

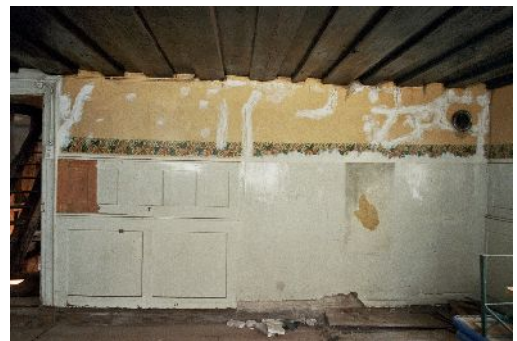
Die Ofenwand während der Restaurierung

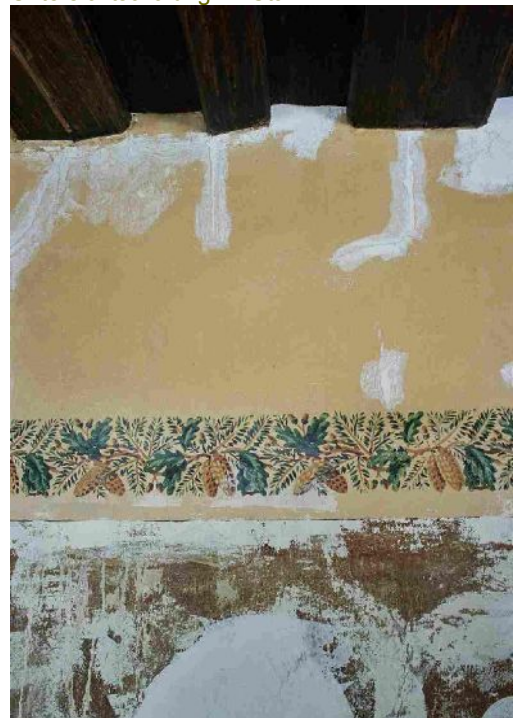
die Ofenwand, und Spuren der wieder hergestellten aufgemalten Täfelung

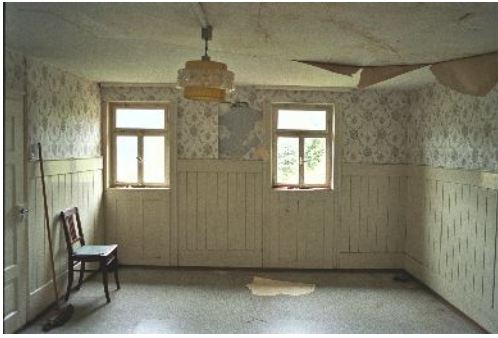
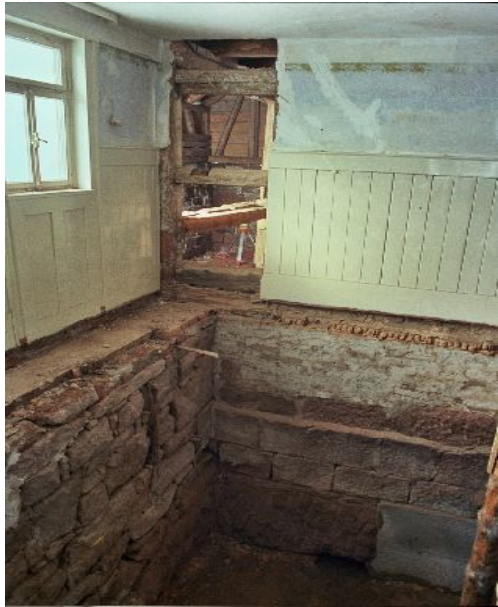
Die Stahlsteindecke des Stalls war nicht zu halten gewesen – eine neue Holzdecke wurde eingebaut. Die Türöffnung in die Tenne war vorhanden, und wurde wieder geöffnet. Sie zeugt von einem früheren Gang vom Hausflur zur Tenne.

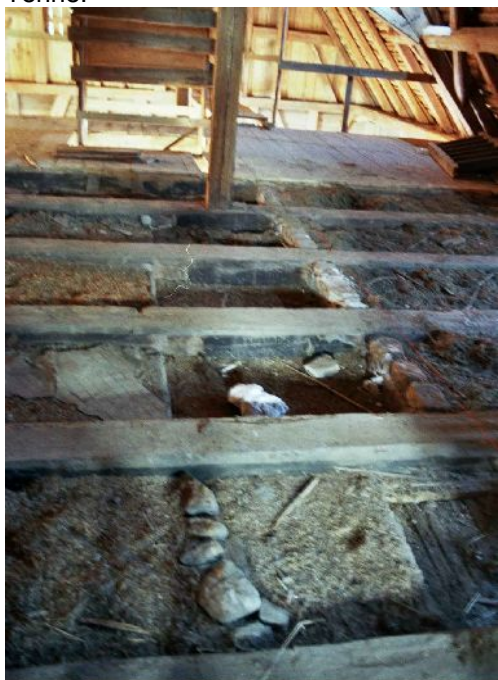
Ein Flur ist erkennbar in der Decke

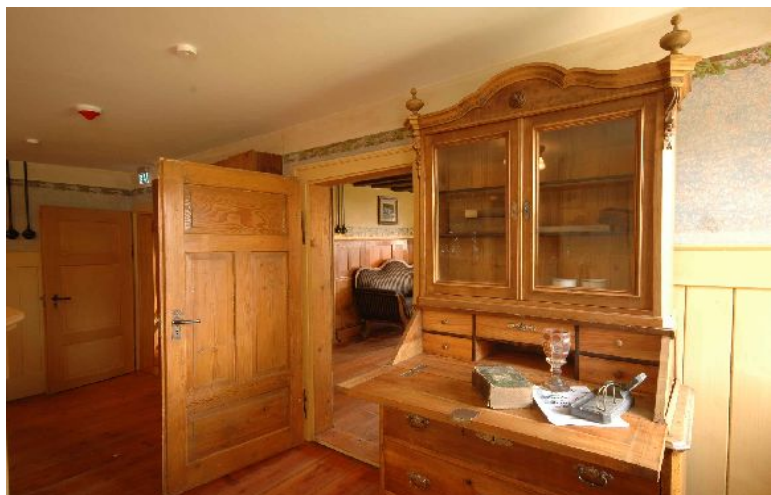
Links sieht man die Decke der „Wunderheilerstube“ von oben. Es zeichnet sich der Verlauf des alten Flurs ab, der nicht mit Lehmwickeln versehen war. Deswegen hat die „Wunderheilerstube“ zwei Eingangstüren – die kleinere Türe führte einst in den Flur. Die Lehmwickel verblieben in der Decke, und ein „Schaufenster“ wird in der anderen ehemaligen Schlafstube, der jetzigen „blauen Stube“ gezeigt.

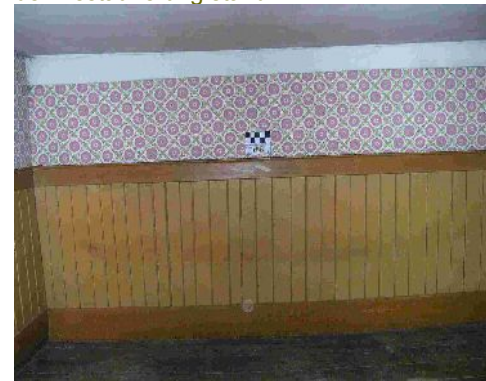
Wand vor der Restaurierung

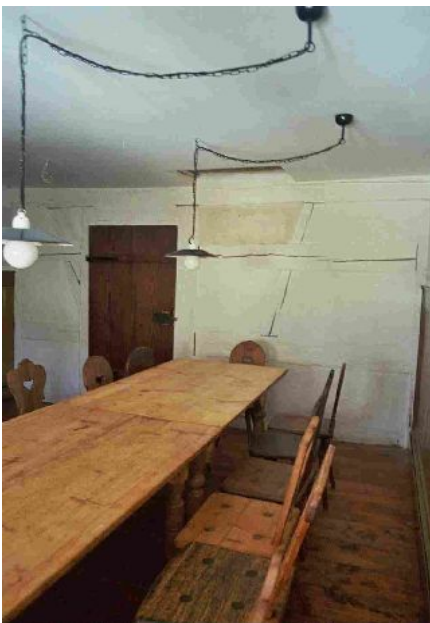
ist eine ehemalige Schlafstube. Hier war eine Türöffnung zur „Wunderheilertube“ erforderlich. Die Täfelung mußte abgenommen werden, und zum Vorschein kam die bauzeitliche Wand, mit gekälktem Fachwerk. Aus diesem Grund wurde diese eine Wand als Schaustück wieder so gezeigt, denn auch ein Stück des bauzeitlichen Putzes hatte sich erhalten.

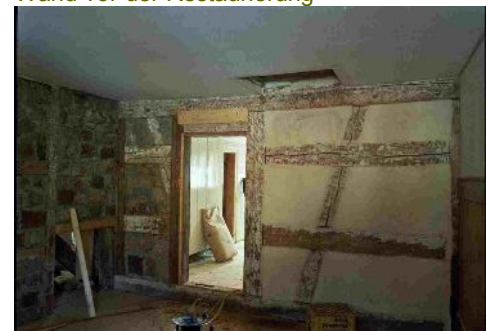
Wand während der Restaurierung. Die Reste des Kalkstrichs sind auf dem Fachwerk sichtbar

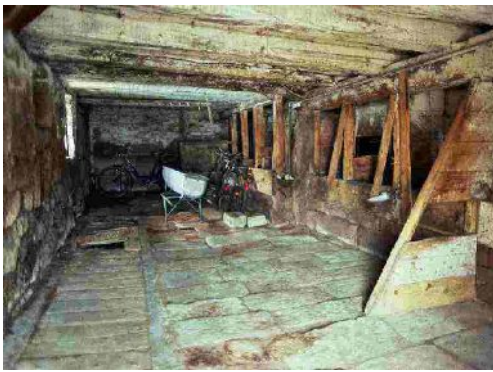
Stall vor der Sanierung. Die Bodenplatten wurden vom Steinmetz ausgebaut, und später wieder eingebaut

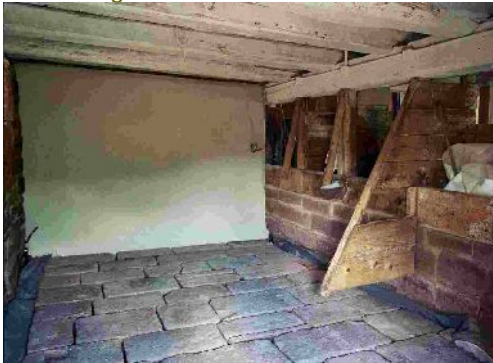
Stall fast fertig

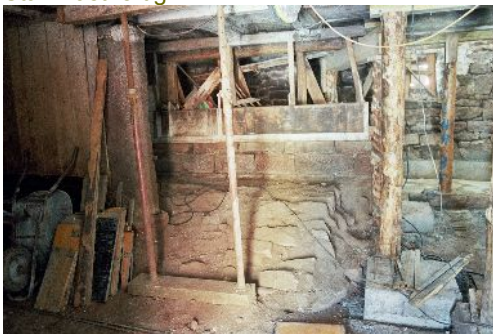
Stall während der Bauarbeiten

Das Photo links zeigt, den Stall während der Bauarbeiten. Die tragenden Sandsteinpfosten bekamen neue Einzelfundamente. Zutage trat auch der Scheitel des unter dem Stall liegenden Gewölbekellers. Der Gewölbescheitel liegt unter dem Futtergang, und wurde nur verfugt, um Raumhöhe zu gewinnen.

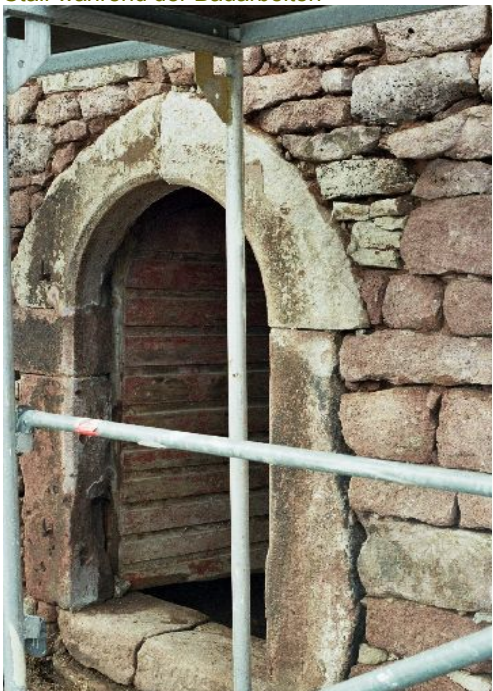
Der Stalleingang während der Restaurierung  
Reinigung und Neuverfugung der Sandsteine

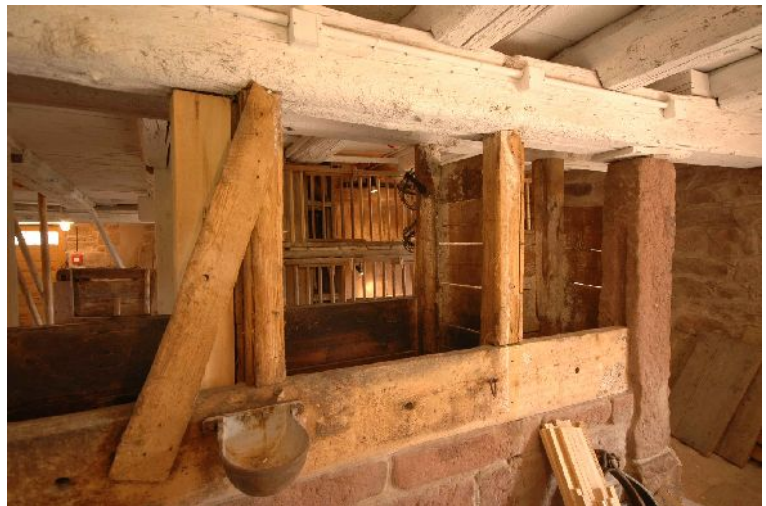
Der vordere Teil des Stalles konnte nahezu bleiben, wie er vorgefunden wurde. Die Einbauten – Futtertröge, die schon im Bauvertrag von 1789 erwähnt sind, blieben ebenso erhalten, wie Hühnerstall und Schweinekoben. Die Nutzung als Empfangsraum, und die Liebe von Hermann Bareiss zum Ursprünglichen ermöglichte diesen besonderen Glücksfall der Erhaltung bäuerlicher Tierhaltung der vergangenen Jahrhunderte.. Ochsengeschirre, Melkschemel, Decken für die Tiere, Stallbesen und Stalllaternen aus dem Haus fanden hier wieder ihren Platz. Die Decke wurde wieder gekälkt.

Im nördlichen Teil des Stalles, wo die Stahl-Steindecke ersetzt werden musste, wurden die Toiletten eingebaut. Der Futtergang bleibt nachvollziehbar und die Bohlenwände wurden wieder eingebaut, die die „Futtergestelle“ vom Futtergang trennten.

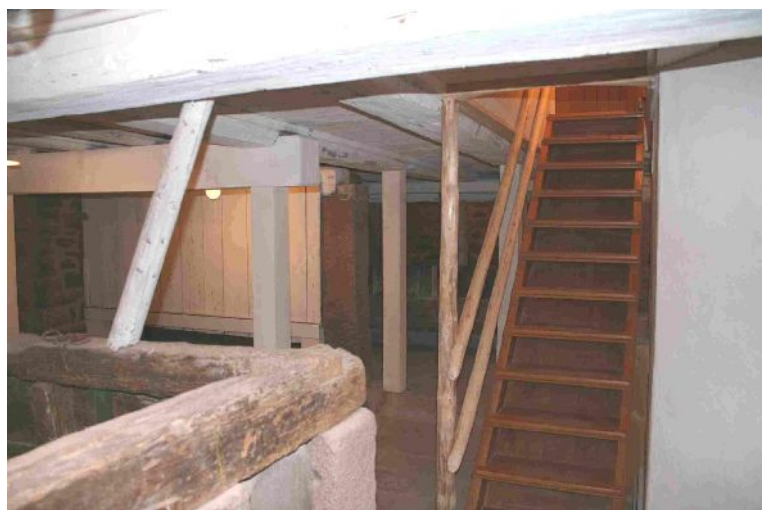
Stall mit Schweinekoben im Vordergrund.

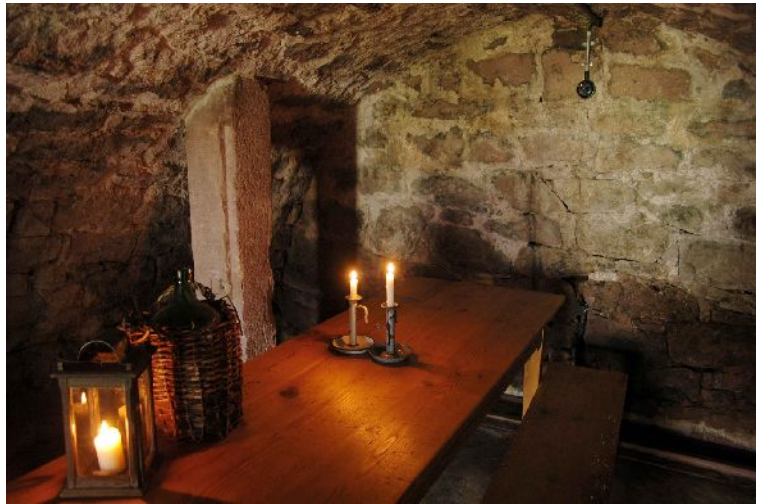
Aus statischen Gründen mussten leider die Pfosten eingebaut werden - ansonsten blieb der Keller, wie er war –die Sandsteinplatten des Bodens wurden neu verlegt, und für das aus der Rückwand fließende Wasser wurde eine Rinne geschaffen. Das Gewölbe wurde nicht neu verputzt, damit das Alter des Kellers erkennbar und die Patina erhalten bleiben konnte. Dieser Keller ist jedoch beheizbar, und kann als Gastraum genutzt werden. Nach dem Einbau einer dichten Türe hatte es Probleme mit Schimmel gegeben. Die Dichtung der Türe wurde entfernt, und eine Entlüftung eingebaut. Ein natürliche Abluft ist nicht möglich, weil der Keller unter dem Stall liegt.

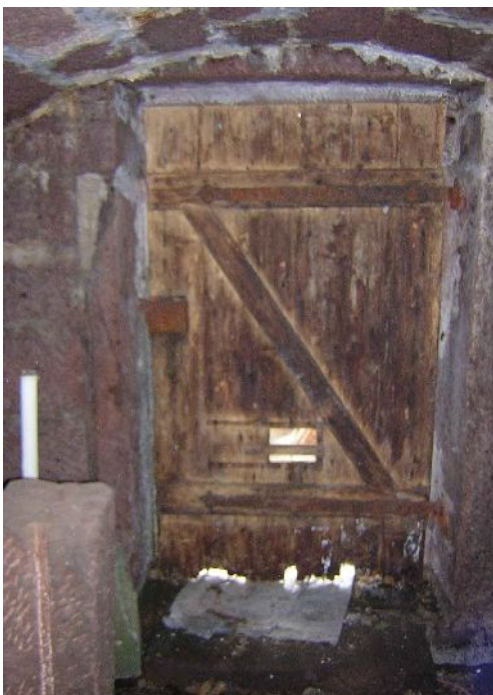
Kaputte Türe des oberen Gewölbekellers vor der Restaurierung

Der obere Gewölbekeller wurde nur gereinigt, die Eingangstüre restauriert und eine Lampe installiert. In die Nuten der vorhandenen Sandsteine kamen wieder Bretter für die Kartoffelhurden, und nun lagern wieder Kartoffeln dort. Hinten im Regal Eingemachtes – eine Spende der freundlichen Nachbarn, die die Restaurierung mit grossem Interesse verfolgt haben, und uns alte Bilder von ihrem Hof zeigten, sowie über die Gepflogenheiten im Hause Morlok erzählten.

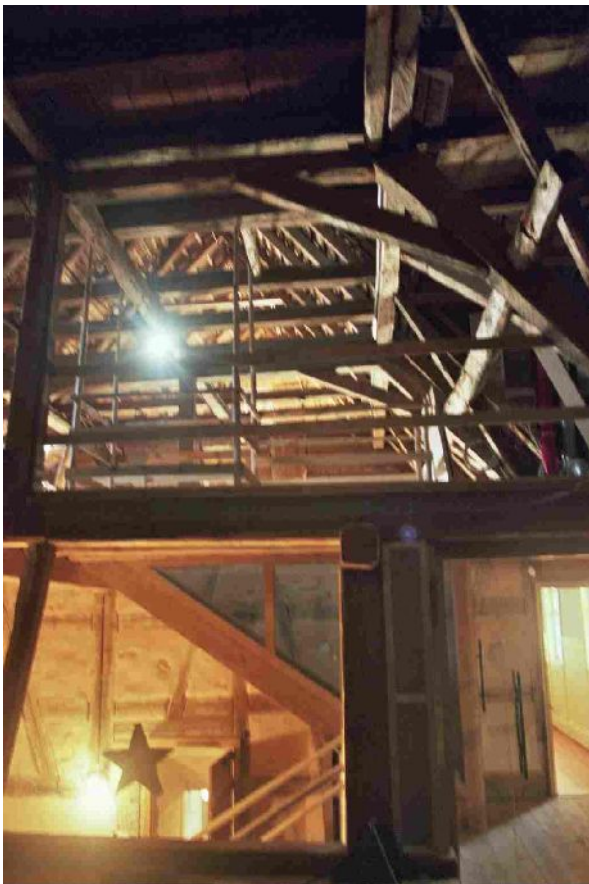
Blick vom Heuboden zum Dachboden nach der Sanierung.

Die alten räumlichen Zusammenhänge von Heuboden-Dachboden Tenne und Stall bleiben vollständig erhalten und erfahrbar. Notwendige Raumtrennungen wurden in Glas ausgeführt.

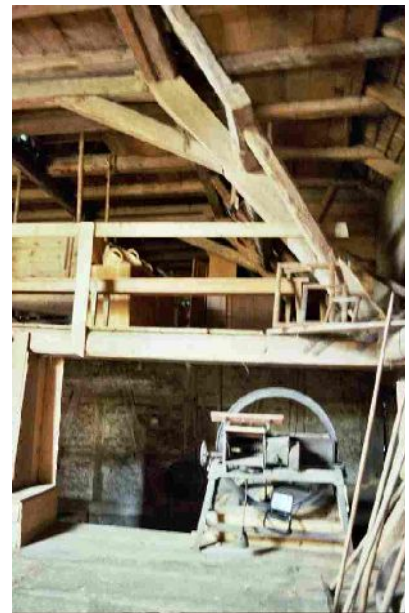
Blick vom Heuboden zum Dachboden vor der Sanierung

Um den Dachstuhl mit seiner Holzschindeldeckung besser erfahrbar zu machen, wurde der oberste Bretterboden teilweise herausgenommen, sodaß man bis zum First sehen kann – sonst wurde der Dachstuhl nur gereinigt. Die Treppeneinbauten bekamen gläserne Geländer..

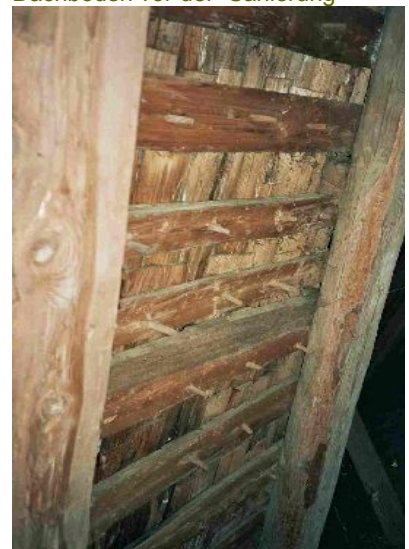
Die mit Holznägeln gehaltenen Holzschindeln

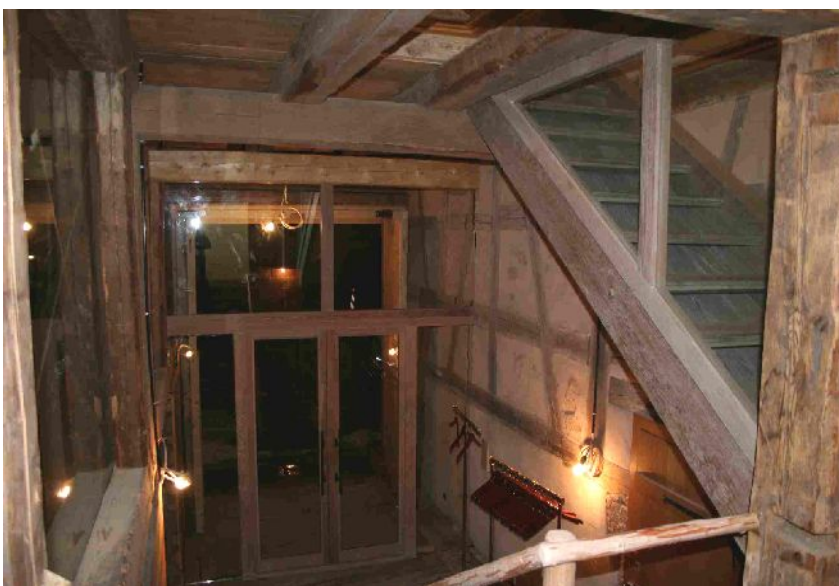
In der Tenne wurde das notwendige Treppenhaus so schonend wie möglich eingebaut. Alle neuen Einbauten bestehen aus Glas – die notwendige Konstruktion aus gekälkter Eiche. so wurde auch der thermische Raumabschluß hinter dem Wendeböhlentor ausgeführt.

Blick in die Tenne Richtung Tennentor nach der Sanierung

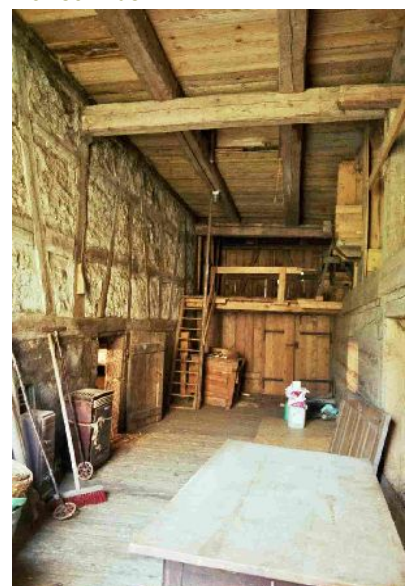
Blick in die Tenne Richtung Anbau vor der Sanierung
